# МОСКОВСКАЯ МЕЖДУНАРОДНАЯ СУДЕБНАЯ ЭКСПЕРТИЗА

## ЗАКЛЮЧЕНИЕ СПЕЦИАЛИСТА

№ 50-01/11-19/3С

Техническое обследование здания, состоящего из трех корпусов (№605, №606, №607, №608) по адресу: г. Москва, Северное Чертаново, д.6, на предмет качества окраски фасадов, монтажа окон и межпанельных швов. 01-01

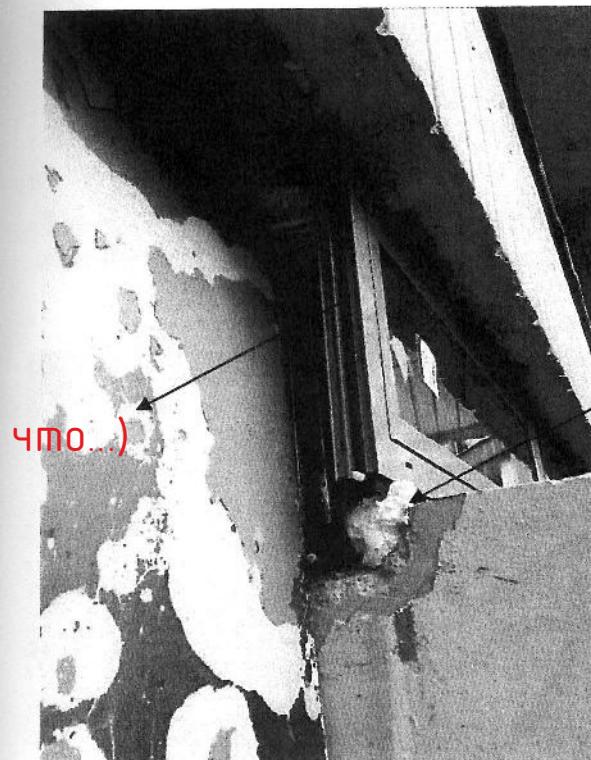
Рис.1: Цоколь – не расчищен от старой краски

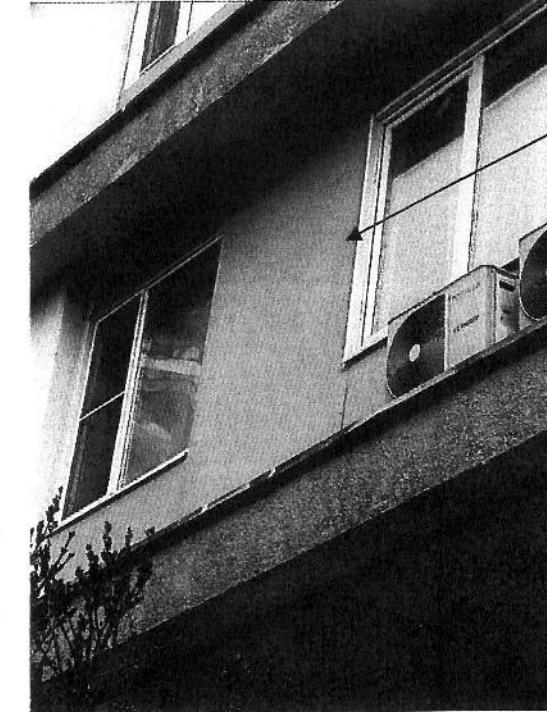
Рис.3: Фасад – неравномерная окраска фасада

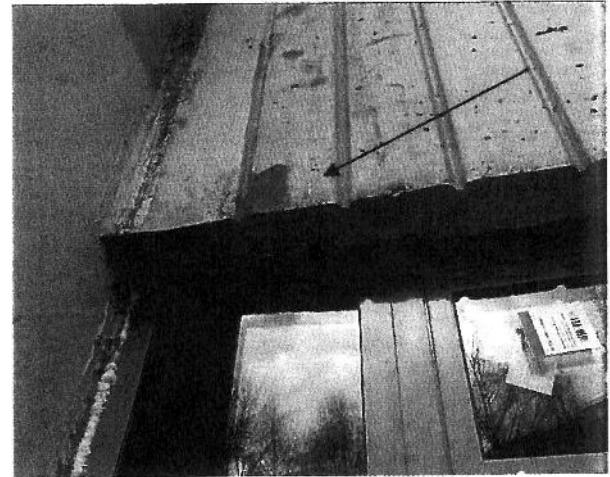
Рис.2: Цоколь – не произведены работы по окраске

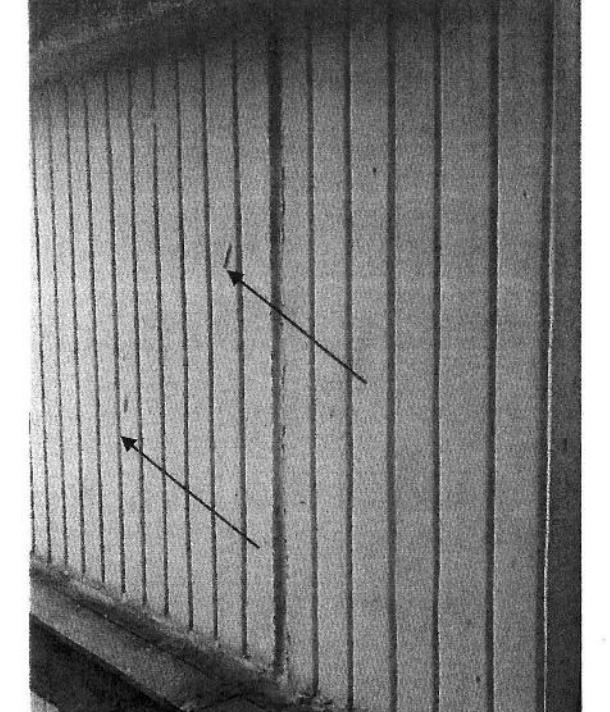
Рис.4: Фасад – неравномерная окраска, неровности из-за не зачищенного старого слоя краски

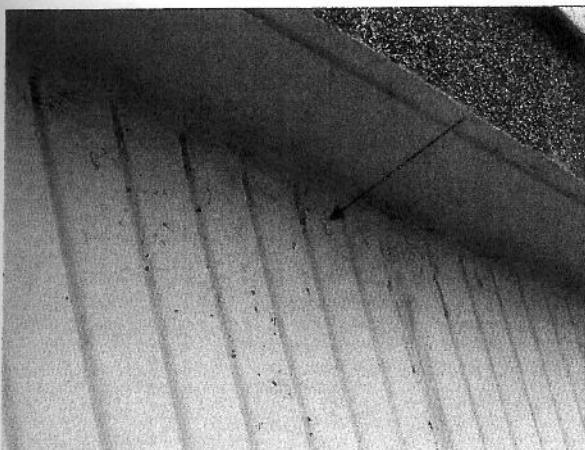
Рис.5: Фасад – видны остатки старого слоя краски, места замокания не обработаны

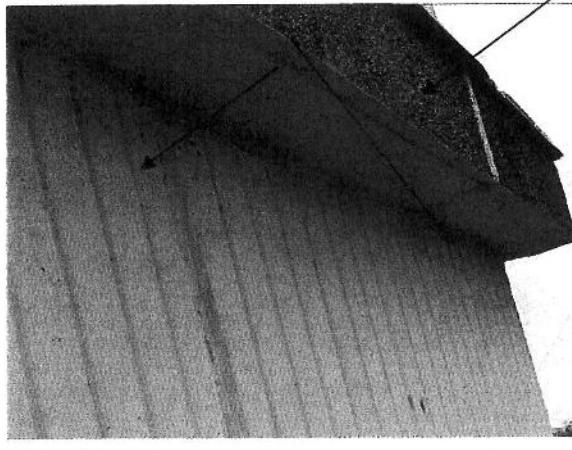
Рис.6: Фасад – видны остатки старого слоя краски, места замокания не обработаны. Стеновые блоки карнизов – не произведена очистка от окрасочного слоя с гранитной крошкой

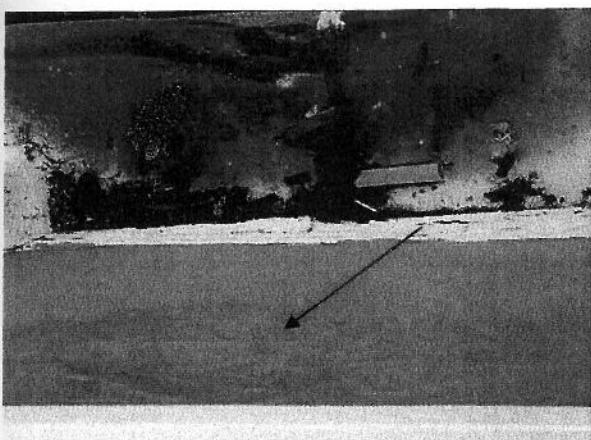
Рис.7: Фасад – под окном кв. 589, корп. 605 разрушение защитного слоя – не восстановлено. На карнизе под окном мох и строительный мусор.

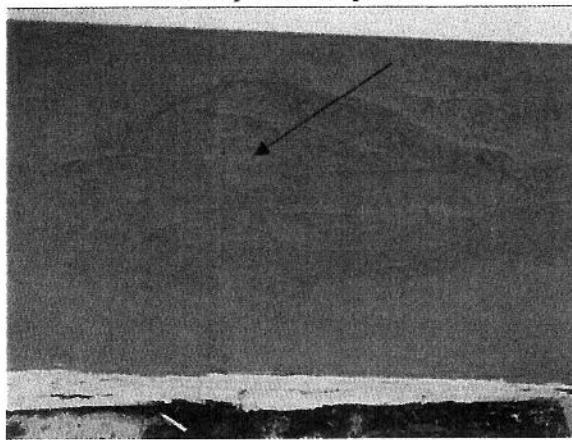
Рис.8: Фасад – под окном кв. 589, корп. 605 разрушение защитного слоя – не восстановлено.

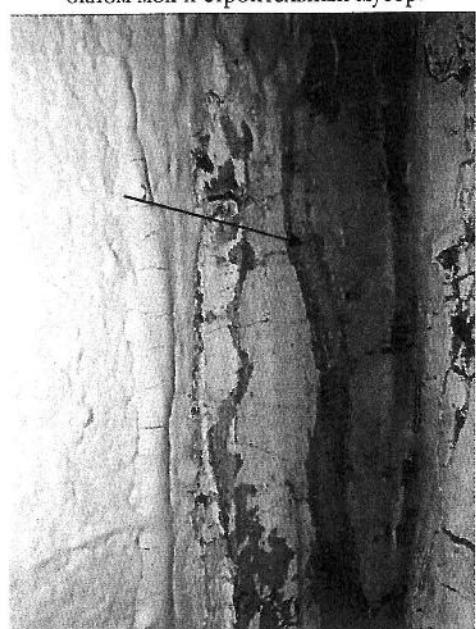
Рис.9: Фасад – место замокания, отслоение краски, биоцидная обработка не производилась

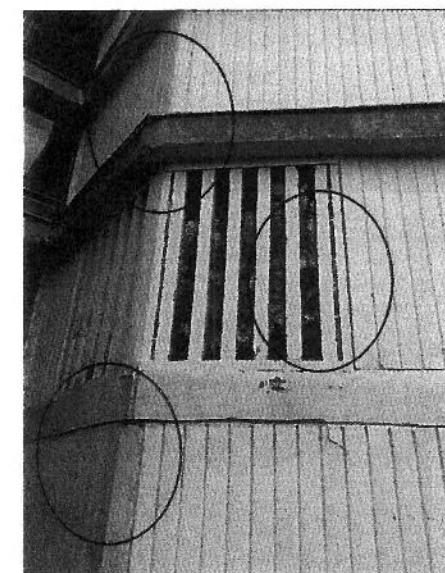
Рис.10: Фасад – неравномерная окраска, отслоение слоя краски. Цоколь – поверхность не подготовлена и не окрашена. Вентиляционная решетка – забита старыми кусками утеплителя.

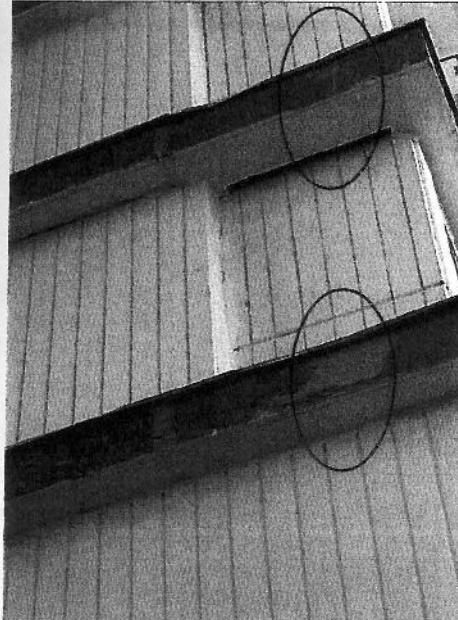
Рис.11: Стеновые блоки карнизов – не произведена очистка от окрасочного слоя с гранитной крошкой, отслоение старого слоя краски

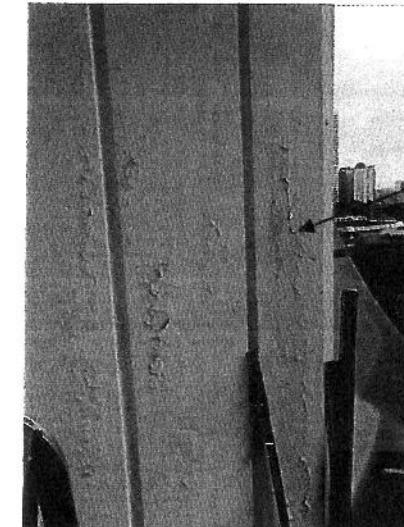
Рис.15: Стена лоджии кв. 855, 607 корп. – Краска потрескалась и осыпается, виден старый слой краски.

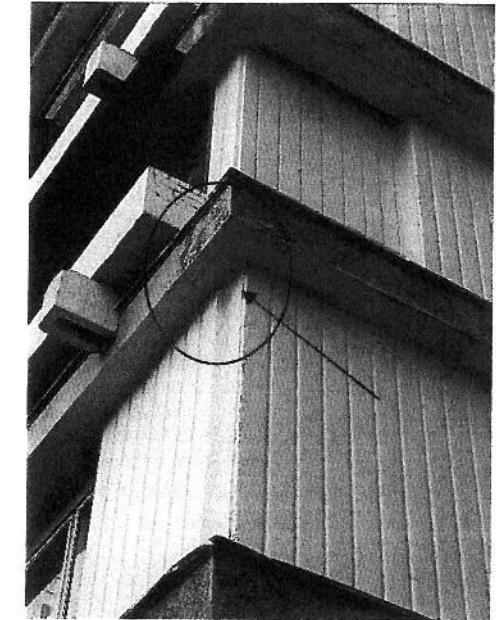
Рис.12: Стеновые блоки карнизов – не произведена очистка от окрасочного слоя с гранитной крошкой. Фасад – места замокания и отслоения слоя краски.

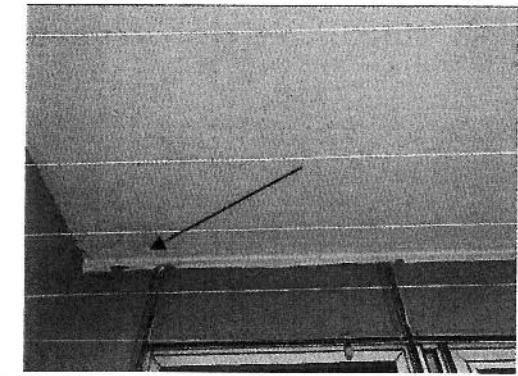
Рис.14 Нижние поверхности плит лоджий – кв. 855, 607 корп. – виден старый слой краски, неравномерная окраска

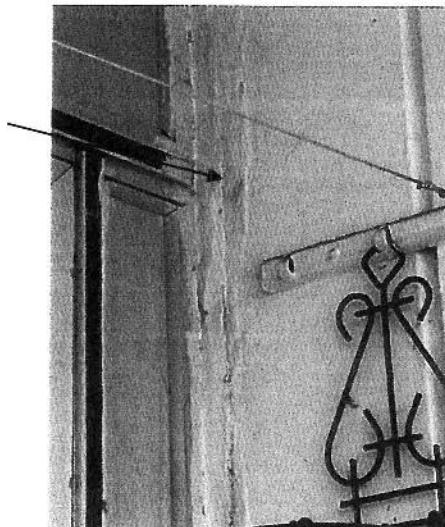
Рис.16: Стена лоджии кв. 855, 607 корп. – неравномерная окраска

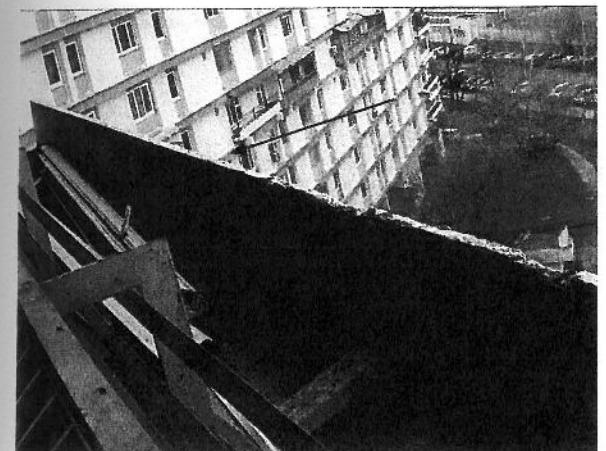
Рис.17: Цветник общественная лоджия 10 эт., корп. 606 – разрушение защитного слоя, окраска и ремонт только с фасадной части

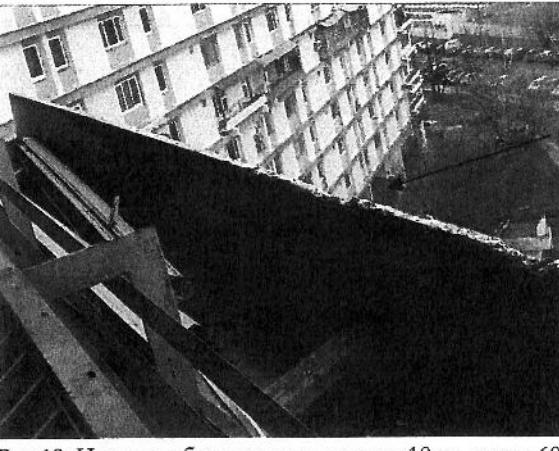
Рис.18: Цветник общественная лоджия 10 эт., корп. 606 – разрушение защитного слоя, окраска и ремонт только с фасадной части

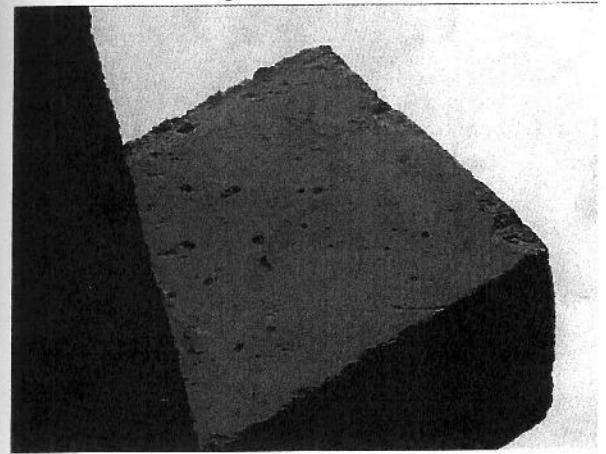
Рис.19: Опорный блок цветника – не окрашен, разрушение защитного слоя.

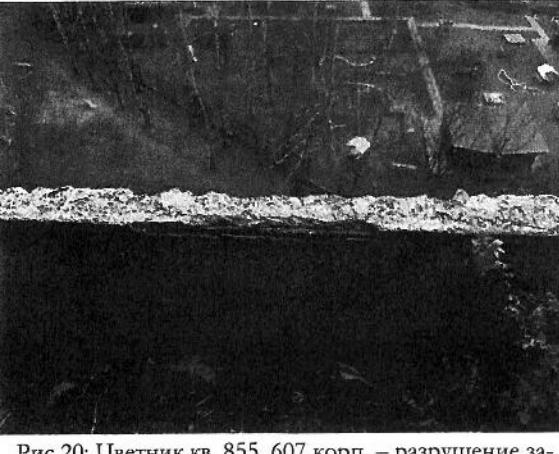
Рис.20: Цветник кв. 855, 607 корп. – разрушение защитного слоя, окраска и ремонт только с фасадной части

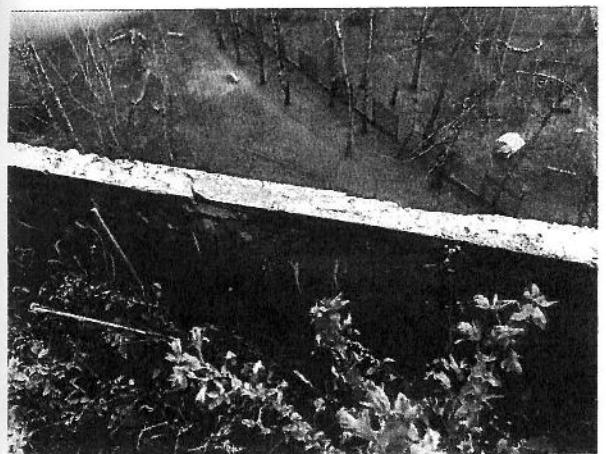
Рис.21: Цветник кв. 855, 607 корп. – разрушение защитного слоя, окраска и ремонт только с фасадной части

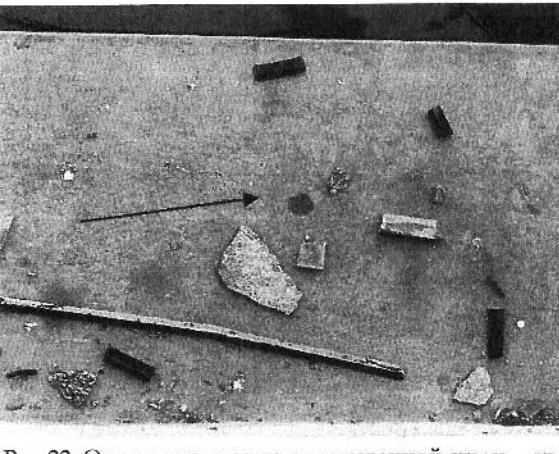
Рис.22: Отливы карниза из оцинкованной стали – отлив не менялся, строительный мусор

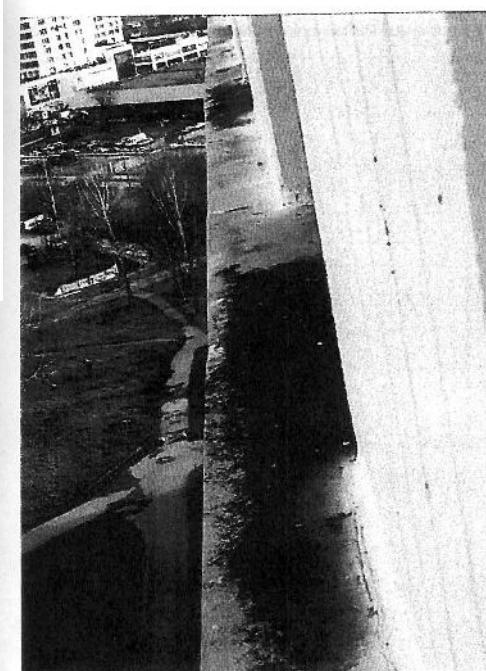
Рис.23: : Отливы карниза из оцинкованной стали – отлив не менялся, поросли мха и грибка

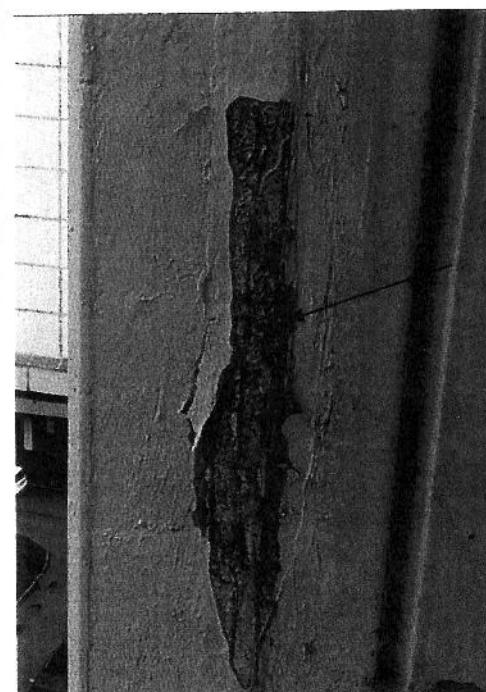
Рис.25: Межпанельный шов корп. 606 – герметик отвалился, биоцидная обработка не проводилась видны следы грибка, швы не вскрывались

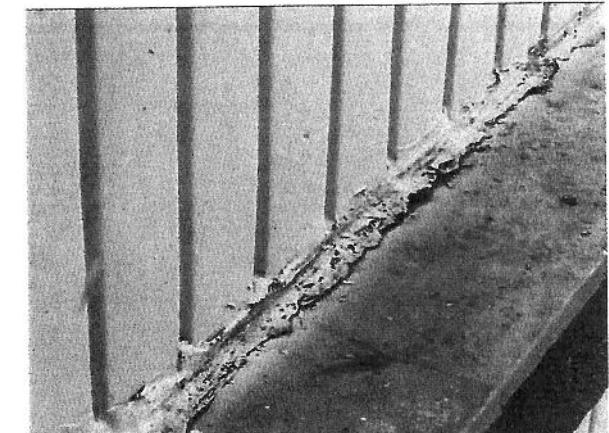
Рис.24: Карниз – отслоение герметика в местах примыкания

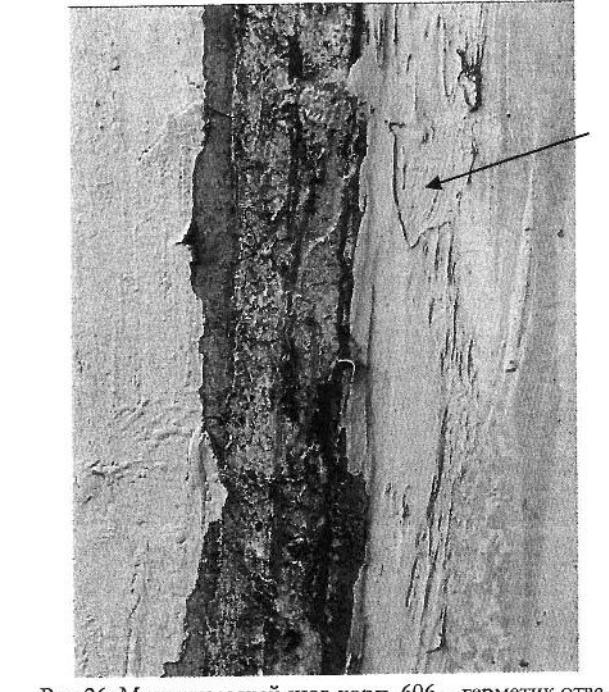
Рис.26: Межпанельный шов корп. 606 – герметик отвалился, биоцидная обработка не проводилась видны следы грибка, швы не вскрывались

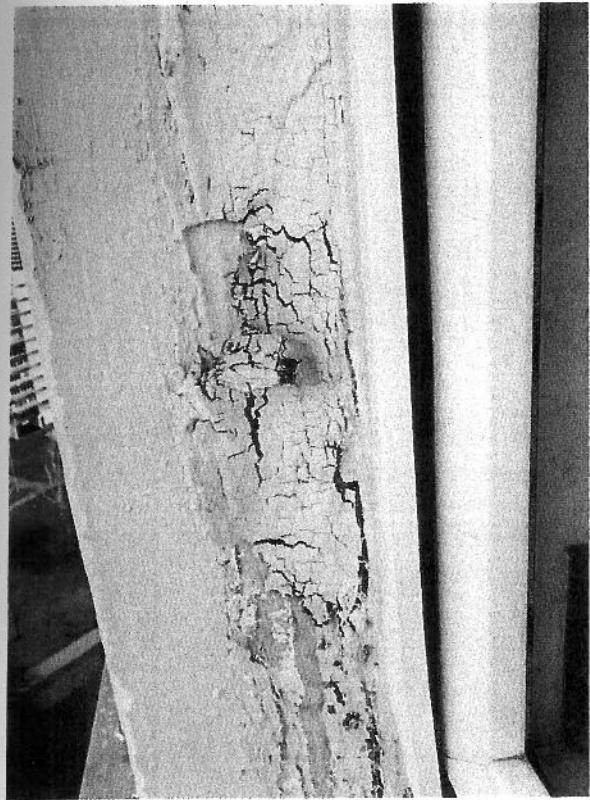
Рис.27: Примыкание стены и окна кв. 589 корп. 605 – герметик отошел, видны следы старой краски, герметик потрескался – плохое качество.

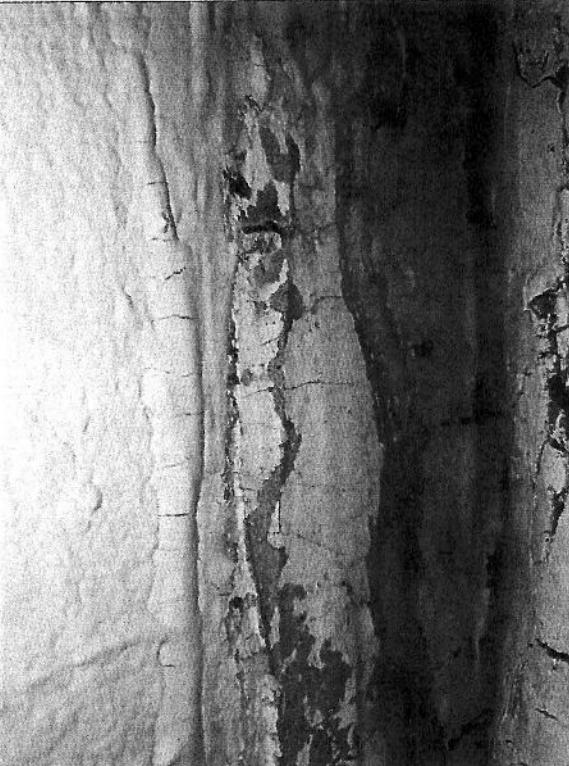
Рис.28: Примыкание стены и окна кв. 589 корп. 605 – герметик отошел, видны следы старой краски, герметик потрескался – плохое качество.

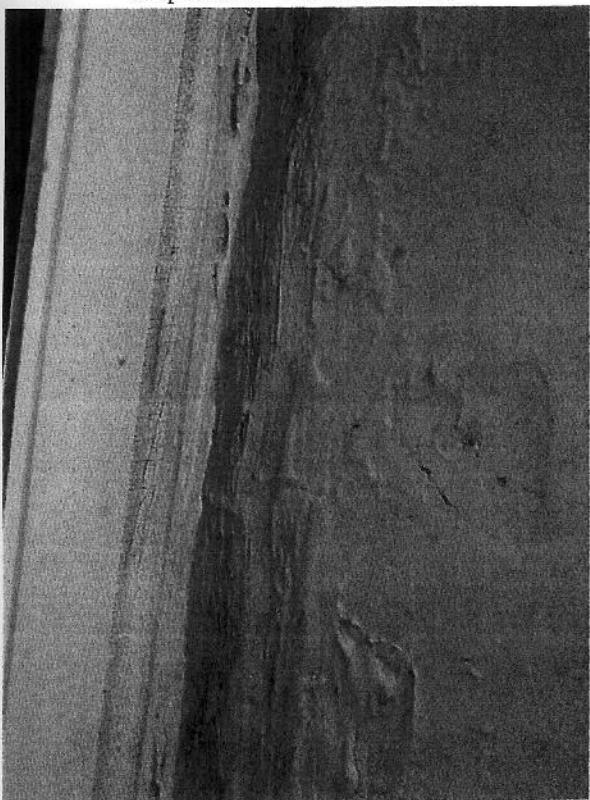
Рис.29: Примыкание стены и окна кв. 711 корп. 608 – герметик местами отошел. Выбоина на стеновой панели.

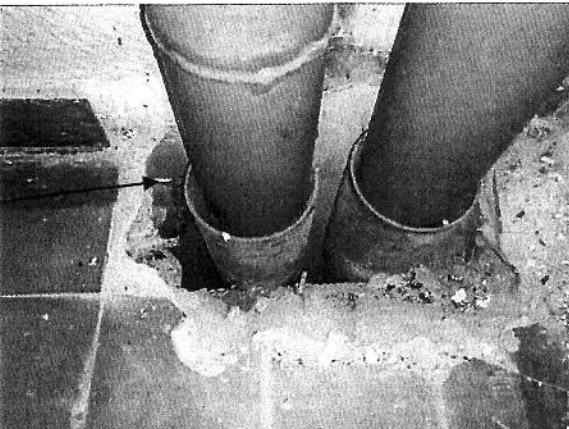
Рис.30: 605 корп., 12 секция, лестничная площадка – на переходной площадке лестницы на всех этажах разрушающим методом пробито отверстие

9. На переходных площадках секции 12 корпуса 605 под прокладку двух главных стояков отопления в плитах перекрытия разрушающим методом пробиты отверстия, срезана арматура. Данные работы могли повлиять на несущую способность плит, в связи с пробивкой отверстий отбойным молотком в плите могли пойти деформации и трещины, а так же срезка несущей арматуры повлияла на несущую способность плит. Работы выполнены в нарушении норм и как итог с опасностью обрушения самих переходных площадок.

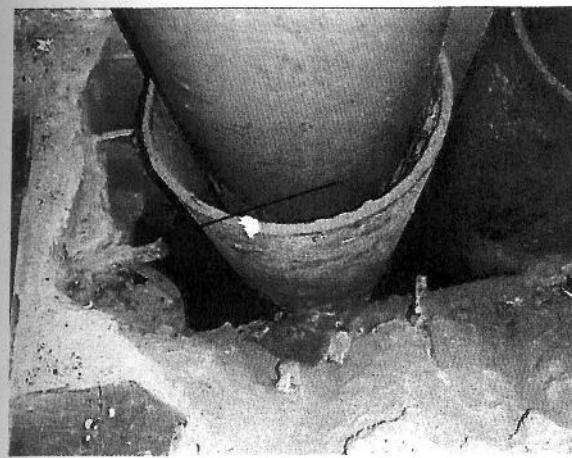
Рис.31: 605 корп., 12 секция, лестничная площадка проделанное отверстие – срезана арматура

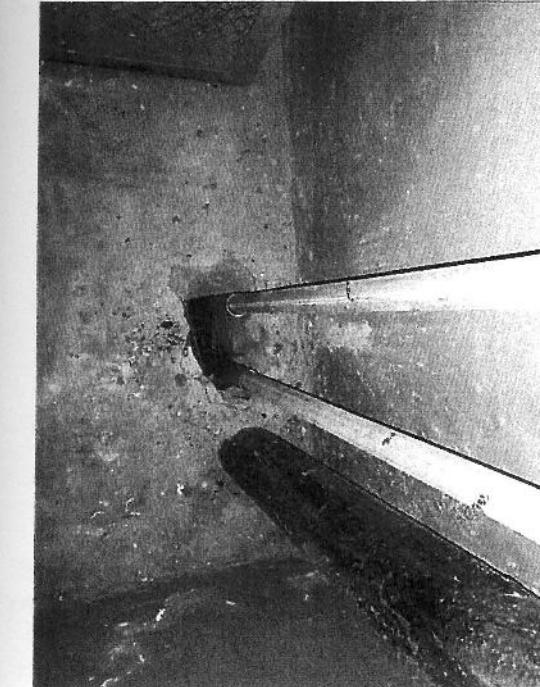
Рис.33: 605 корп. колясочными разрушающим методом проделанное отверстие – срезана арматура

10. В колясочных корпуса 605 под прокладку стояков водопровода и канализации в плитах перекрытия разрушающим методом пробиты отверстия, срезана арматура. Данные работы могли повлиять на несущую способность плит, в связи с пробивкой отверстий отбойным молотком в плите могли пойти деформации и трещины, а так же срезка несущей арматуры повлияла на несущую способность плит. Работы выполнены в нарушении норм и как итог есть опасность обрушения самих плит перекрытия.

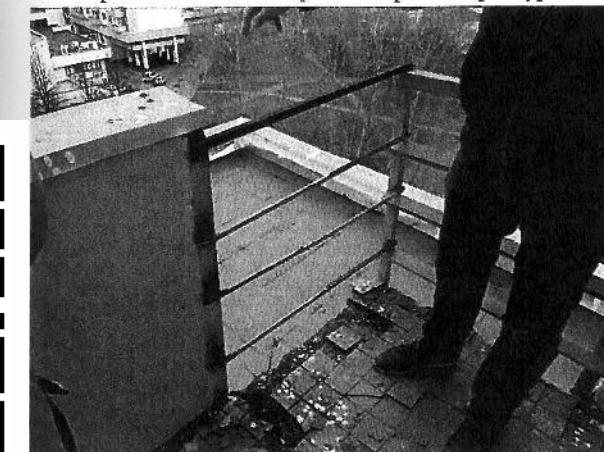
Рис.35: Общественная лоджия 10 эт., корп. 606 – заварен выход на лестницу на кровлю низлежащего этажа, лестница демонтирована

11. Работы по ремонту общественного балкона на 10 этаже 606 корпуса не выполнялись. Подрядчиком срезана пожарная металлическая лестница, ведущая на кровлю низлежащего этажа и заварен парапет на балконе. Данные работы выполнены с нарушением пожарных норм, так как данная лестница была дополнительным путем эвакуации людей на кровлю 9-го этажа, на место отгороженное от всех остальных этажей для

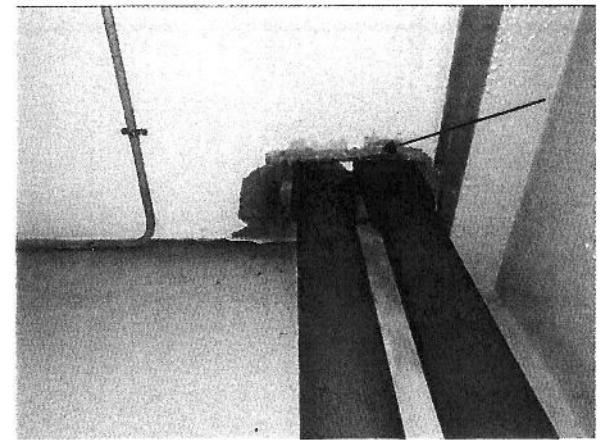
Рис.32: 605 корп., 12 секция, лестничная площадка проделанное отверстие – срезана арматура

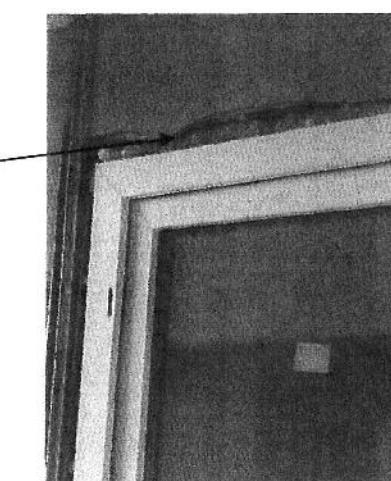
Рис.36: Окно 10 эт., корп. 606 – отсутствие ПСУЛ, не восстановлен фасад, отсутствуют нащельники

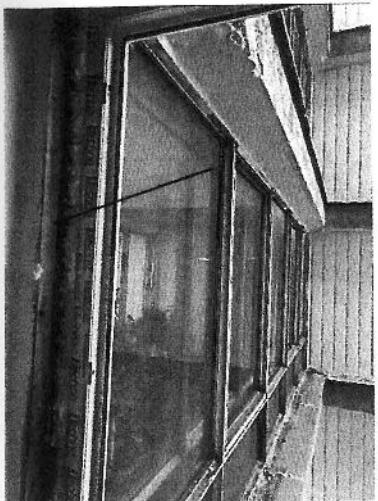
Рис.37: Окно 10 эт., корп. 606 – отсутствие гидроизоляционного слоя, отсутствие отделки откосов

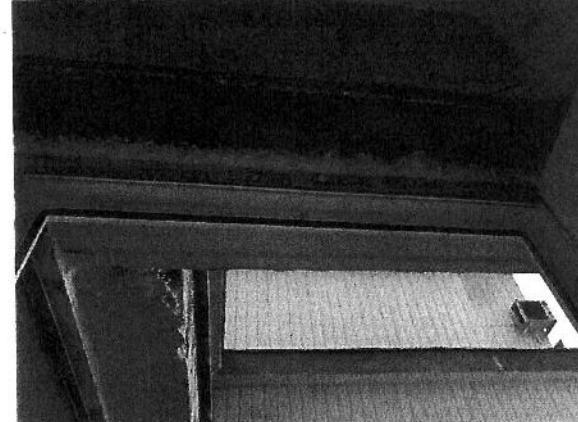
Рис.38: Окно 10 эт., корп. 606 – отсутствие гидроизоляционного слоя, отсутствие отделки откосов, на горизонтальных участках окна отсутствие крепежного элемента

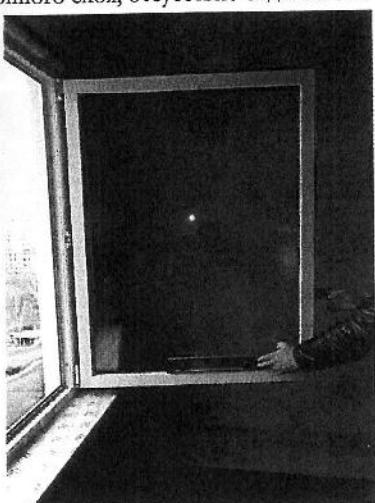
Рис.40: Окно лестничной клетки 606 корпус – отклонение окна по горизонтальной плоскости

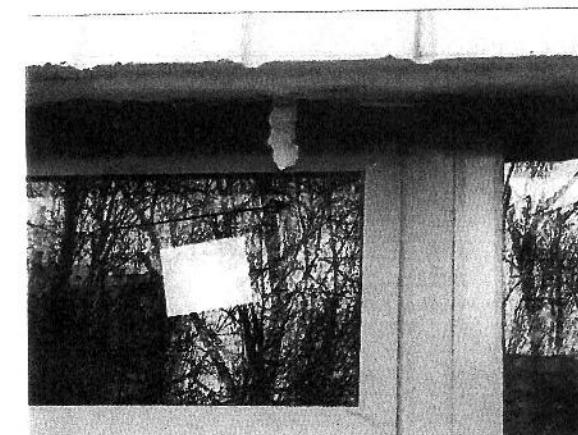
Рис.42: Окна колясочных корпуса 605 и 607 – отсутствие ПСУЛ, не обнаружено ни одного крепежного элемента

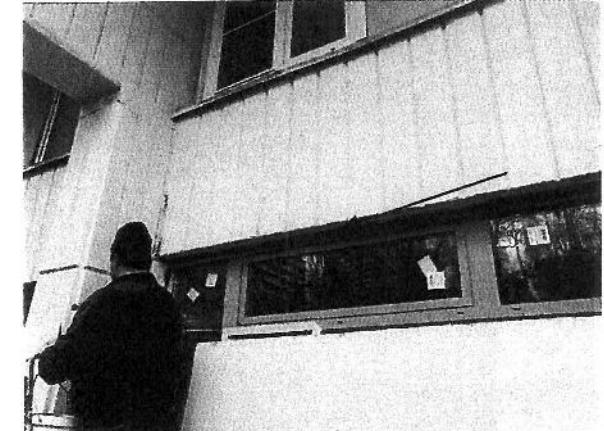
Рис.44: Окна колясочных корпуса 605 и 607 – окна по монтажной плене заштукатуривают раствором типа М150

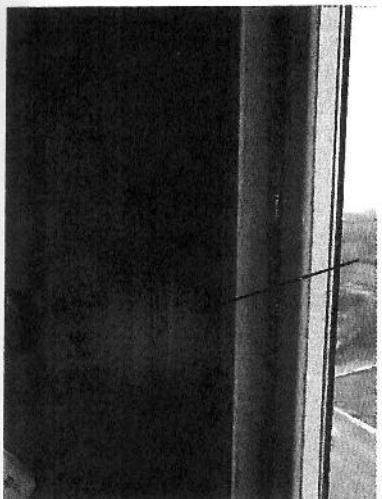
Рис.49: кв. 711, эт. 15, корп. 608 – замокание угла, отслоение обоев, в результате протечки с тех. этажа

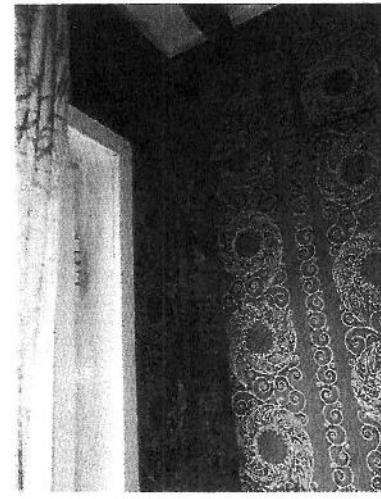
Рис.50: кв. 711, эт. 15, корп. 608 – замокание угла, отслоение обоев, в результате протечки с тех. этажа

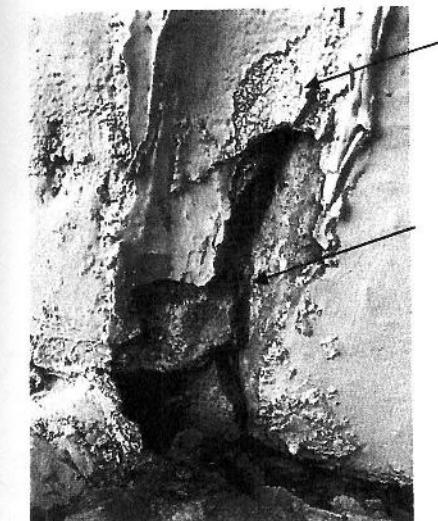
Рис.55: Вскрытие шва корп. 606 – видны остатки старого герметика, шов пустой

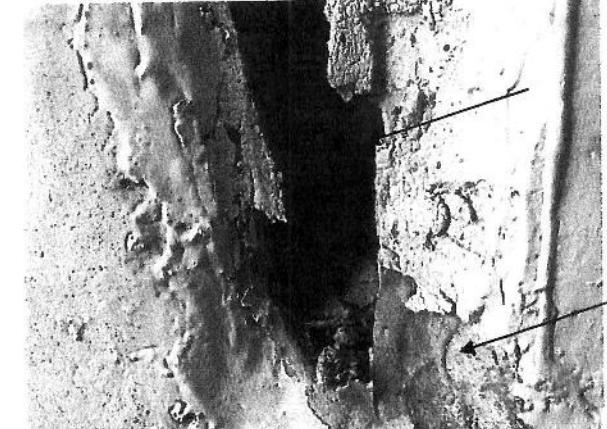
Рис.56: Вскрытие шва корп. 606 – видны остатки старого герметика, шов пустой

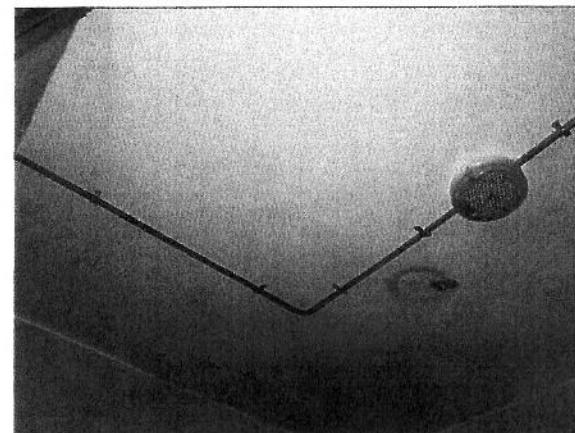
Рис.52: Освещение лифтовой площадки корп. 605 – сеть освещения проведена открытым способом в ПВХ трубах, светильники установлены светодиодные без датчиков присутствия

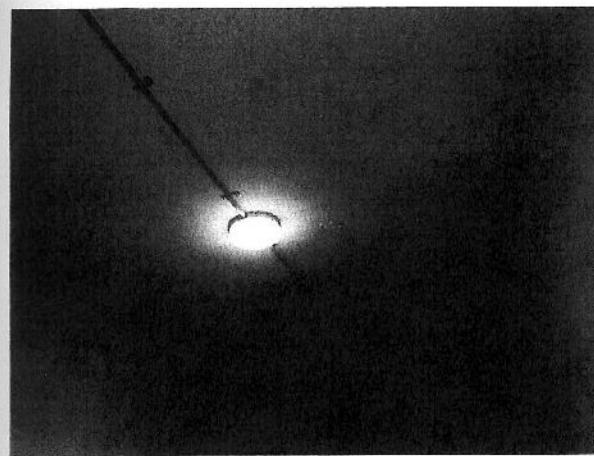
Рис.53: Освещение лифтовой площадки корп. 605 – сеть освещения проведена открытым способом в ПВХ трубах, светильники установлены светодиодные без датчиков присутствия, на аварийной группе весит один из трех светильников

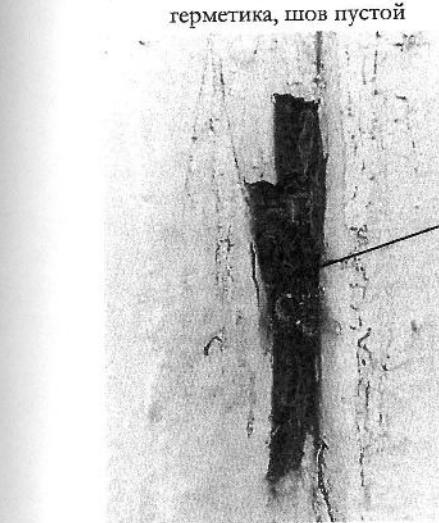
Рис.57: Вскрытие шва корп. 606 – видны остатки старого заполнения шва паклей.

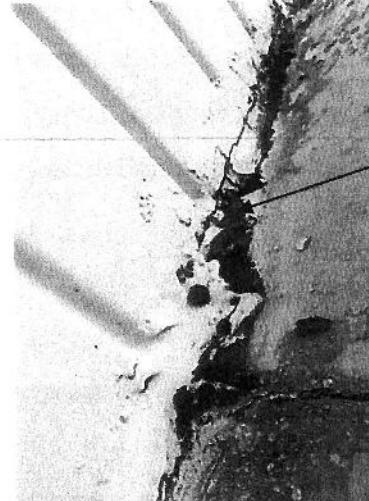
Рис.60: Вскрытие шва корп. 606 – шов примыкания фасада и парапета покрыт мхом, местами новый герметик положен прям на мх
