# МОСКОВСКАЯ МЕЖДУНАРОДНАЯ СУДЕБНАЯ ЭКСПЕРТИЗА

## ЗАКЛЮЧЕНИЕ СПЕЦИАЛИСТА

№ 50-01/11-19/3С

Техническое обследование здания, состоящего из трех корпусов (№605, №606, №607, №608) по адресу: г. Москва, Северное Чертаново, д.6, на предмет качества окраски фасадов, монтажа окон и межпанельных швов. 01-01

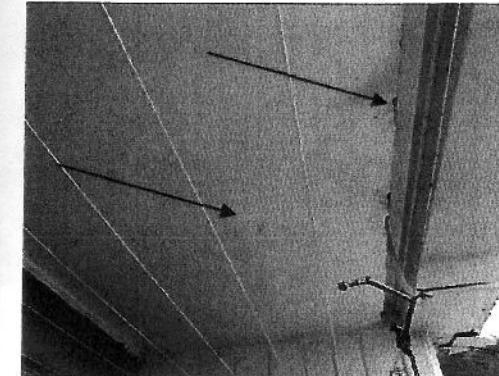
Рис.13: Нижние поверхности плит лоджий – кв. 855, 607 корп. – виден старый слой краски, неравномерная окраска

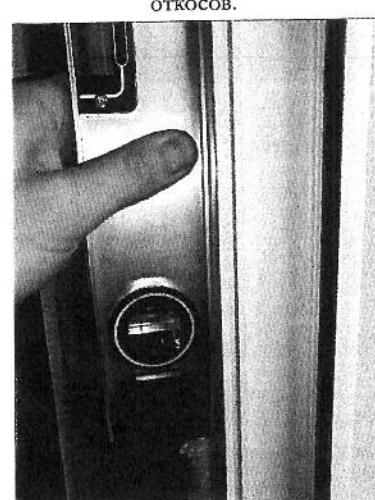
Рис.41: Окно лестничной клетки 606 корпус – отклонение окна по вертикальной плоскости

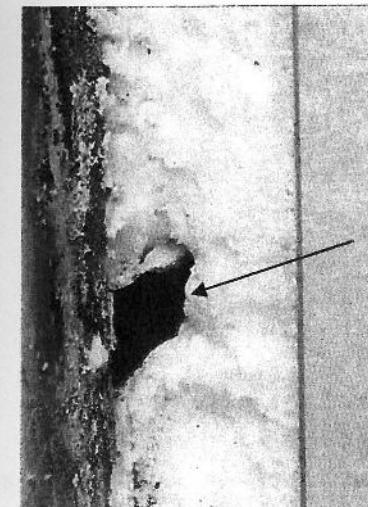
Рис.43: Окна колясочных корпуса 605 и 607 – сквозное отверстие в слое монтажной пены, не подготовленные проемы под установку окон, большой монтажный зазор

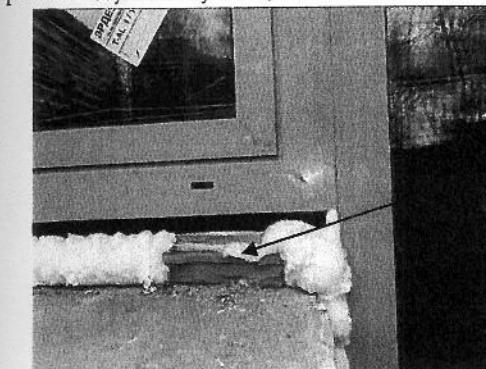
Рис.45: Окна колясочных корпуса 605 и 607 – не подготовленные проемы под установку окон, окно установлено на осколок кирпича и деревянную щепу, большой монтажный зазор, отсутствие ПСУЛ, не обнаружено ни одного крепежного элемента

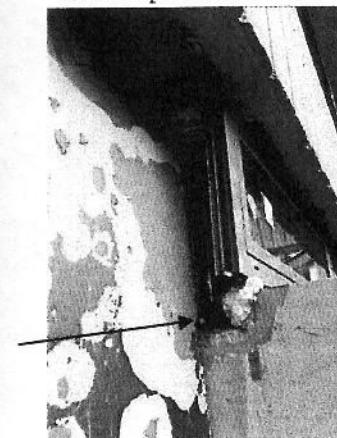
Рис.47: Окна колясочных корпуса 605 и 607 – не подготовленные проемы под установку окон, окно установлено не в проем, большой монтажный зазор, отсутствие ПСУЛ, не обнаружено ни одного крепежного элемента, дыра в колясочной

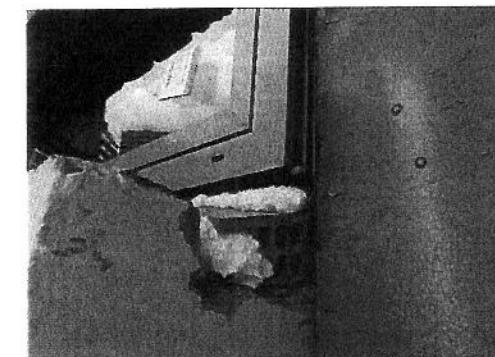
Рис.46: Окна колясочных корпуса 605 и 607 – не подготовленные проемы под установку окон, окно установлено не в проем на осколок кирпича, большой монтажный зазор, отсутствие ПСУЛ, не обнаружено ни одного крепежного элемента

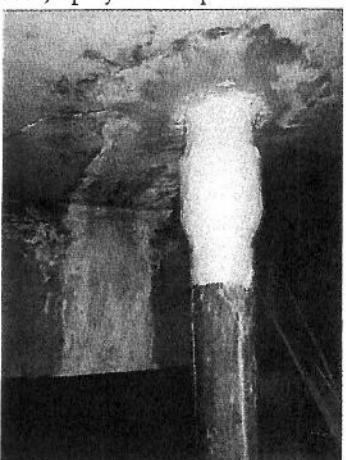
Рис.51: Тех. Этаж, стояк водосточной системы – место протечки водосточной системы над квартирой 711, замазано герметиком.

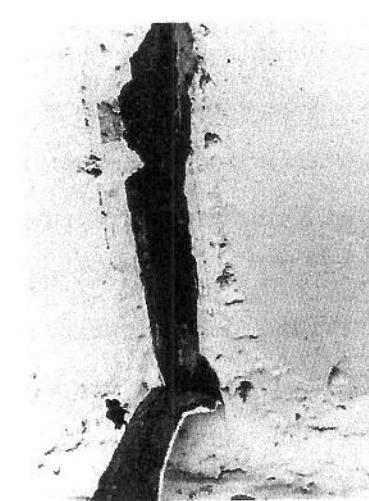
Рис.58: Вскрытие шва корп. 606 – отслоение нового герметика, видно, что шов не вскрывался, по старому слою положен новый.

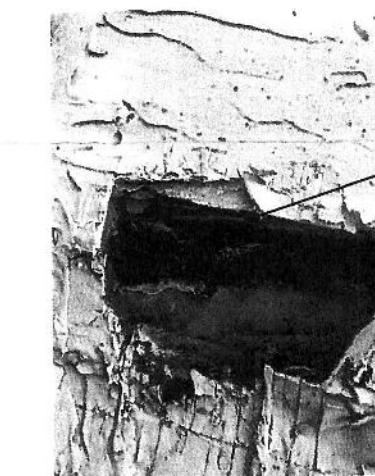
Рис.59: Вскрытие шва корп. 606 – видны остатки старого заполнения шва паклей.
